BAB IV

PENGUMPULAN DAN ANALISIS DATA

4.1.4 Data Gangguan *Circulating Water Pump A Trip* dan Unit PLTU Paiton

4.2.1 Analisis Penyebab Kegagalan *Stator Winding* Motor CWP A

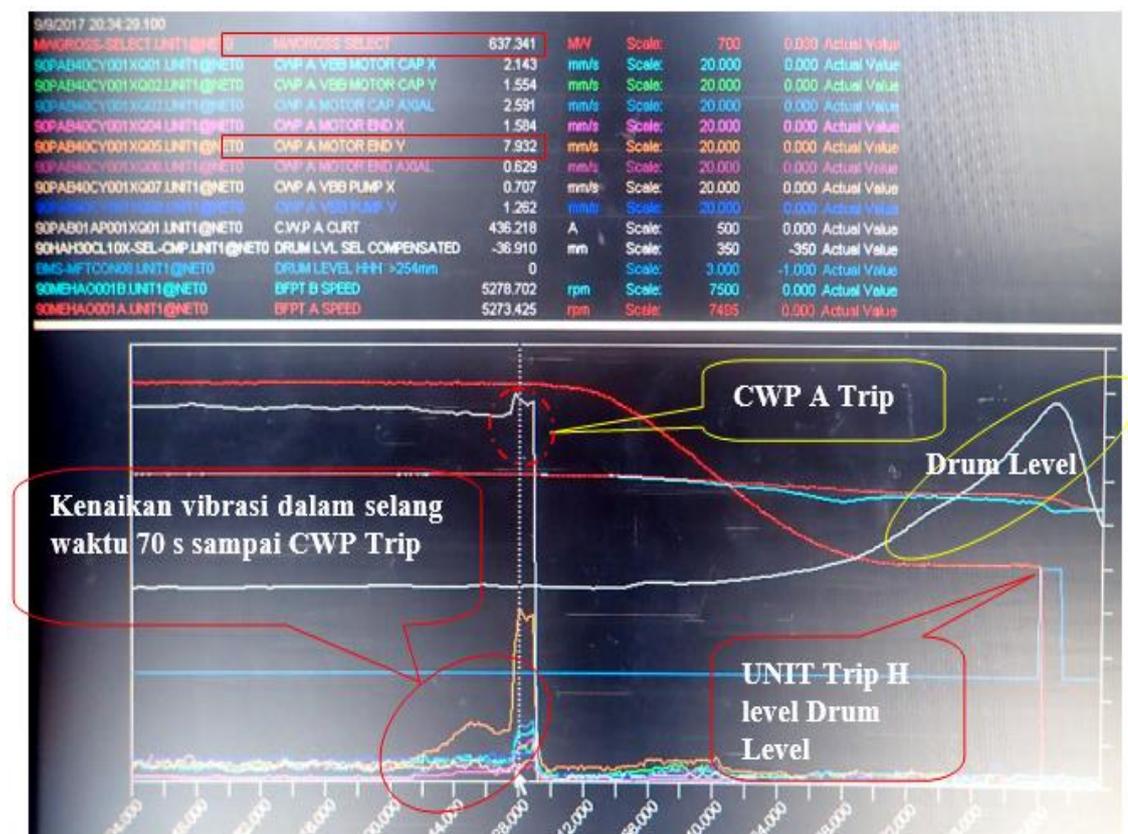
Gambar 4.4 Trending kondisi terakhir pada Central Control Room

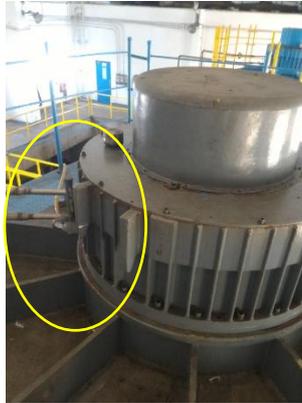
c. *Level Lube Oil Journal bearing CWP A normal (standart >50%)*

Gambar 4.5 Level Lube Oil Journal bearing CWP A

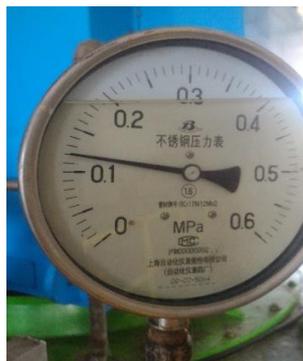
d. *Pressure air pendingin normal (standart > 0.1 Mpa)*

Gambar 4.6 Pressure air pendingin CWP A

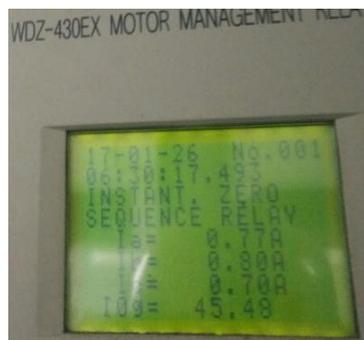
a. Muncul Alarm *instantaneous zero sequence relay*

Gambar 4.7 Alarm *instantaneous zero sequence relay*

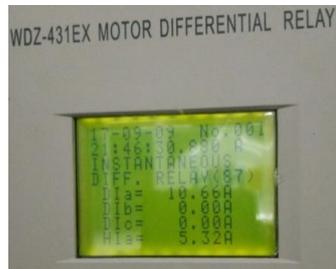
b. Muncul Alarm *instantaneous differential relay*

Gambar 4.8 Alarm *instantaneous differential relay*

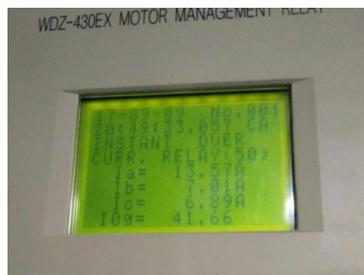
c. Muncul alarm *Instantaneous Overcurrent Relay*

Gambar 4.9 Alarm *instantaneous over current relay*

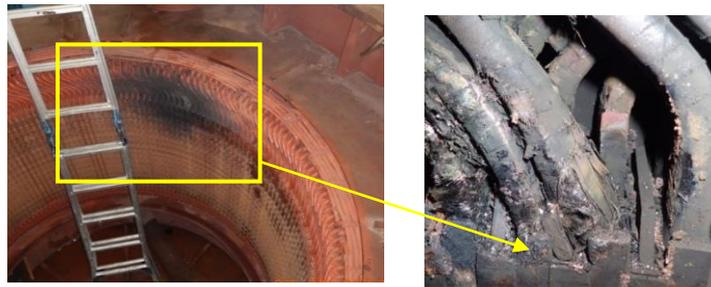
1. Ditemukan winding yang hangus pada Phase U yang *short circuit*

Gambar 4.10 Phase U yang *short circuit*

1. Memperbaiki *winding* yang rusak.
2. Pemeriksaan menyeluruh pada kondisi isolasi *stator winding*
3. Membersihkan debu yang terdapat pada *winding stator*
4. Melakukan pengelasan ulang pada semua las-lasan *finger plate* yang retak dan yang berpotensi retak.

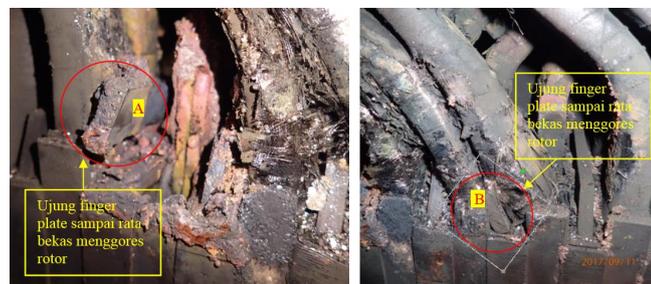
2. Ditemukan *Finger Plate* (penutup core) yang lepas dari *welding* dan ujungnya menjadi rata

Gambar 4.11 Finger Plate (penutup core) yang lepas

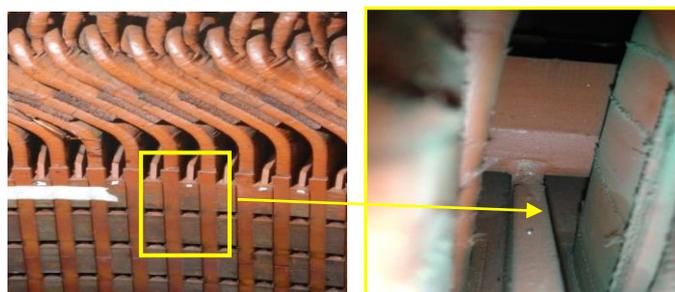
3. Ditemukan penutup *core* yang retak pada las-lasannya

Gambar 4.12 Penutup core yang retak

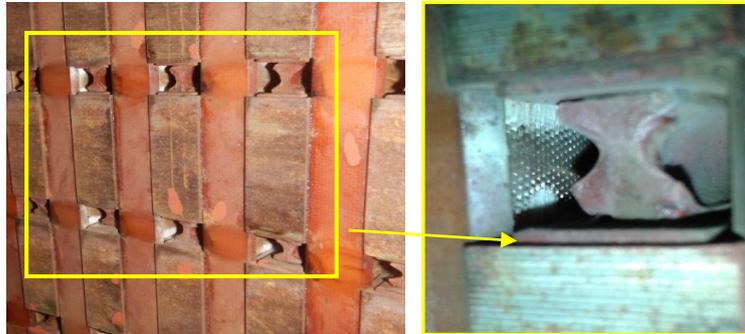
4. Ditemukan serbuk putih pada *stator winding*

Gambar 4.13 Serbuk putih pada *stator winding*

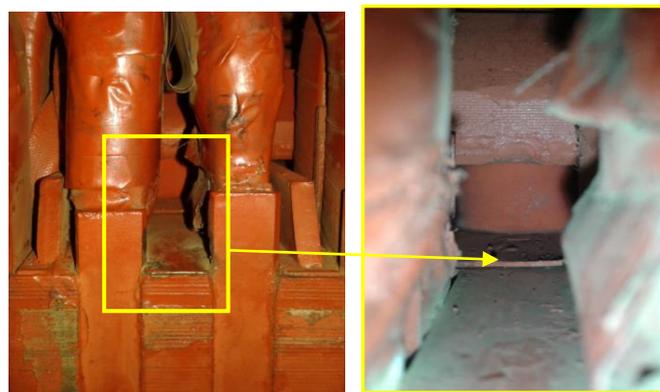
5. Ditemukan penutup *core* yang hilang

Gambar 4.14 Penutup *core* yang hilang

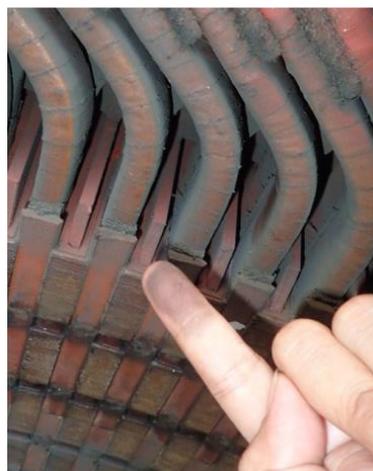
6. Ditemukan kotoran debu pada *stator winding*

Gambar 4.15 Kotoran pada *stator winding*

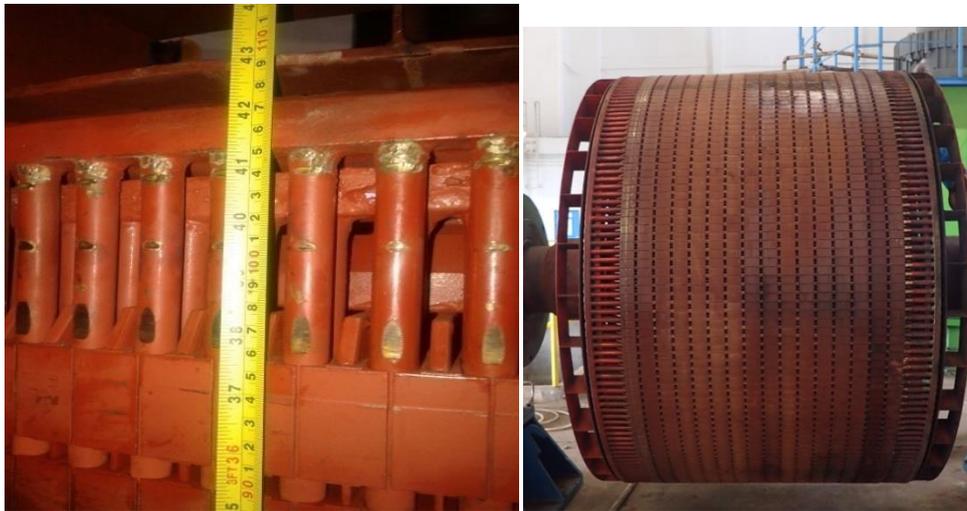
1. Terdapat *rubbing* pada rotor bagian atas

Gambar 4.16 *Rubbing* pada rotor bagian atas

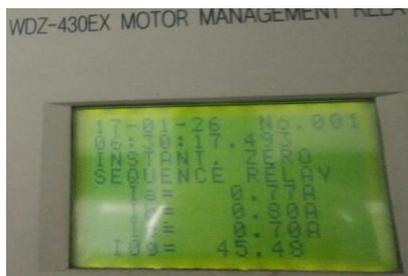
Hal ini mengindikasikan bahwa adanya hubung singkat fasa ke tanah pada motor. Hal ini dapat dibuktikan setelah dilakukan *insulation resistance test* (Megger) pada masing-masing fasa didapatkan hasil 0 Ω pada fasa U *stator winding* motor. Hal ini menunjukkan fasa U terhubung ke *ground*.

Gambar 4.17 Alarm *instantaneous zero sequence relay*

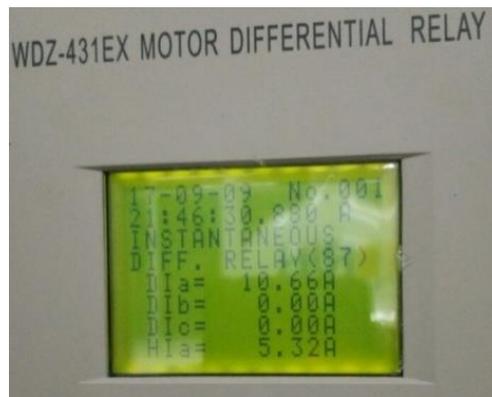
Short circuit yang terjadi pada *stator winding* phase U mengakibatkan perbedaan arus pada masing-masing phase sehingga relay differential bekerja.

Gambar 4.18 Alarm *instantaneous differential relay*

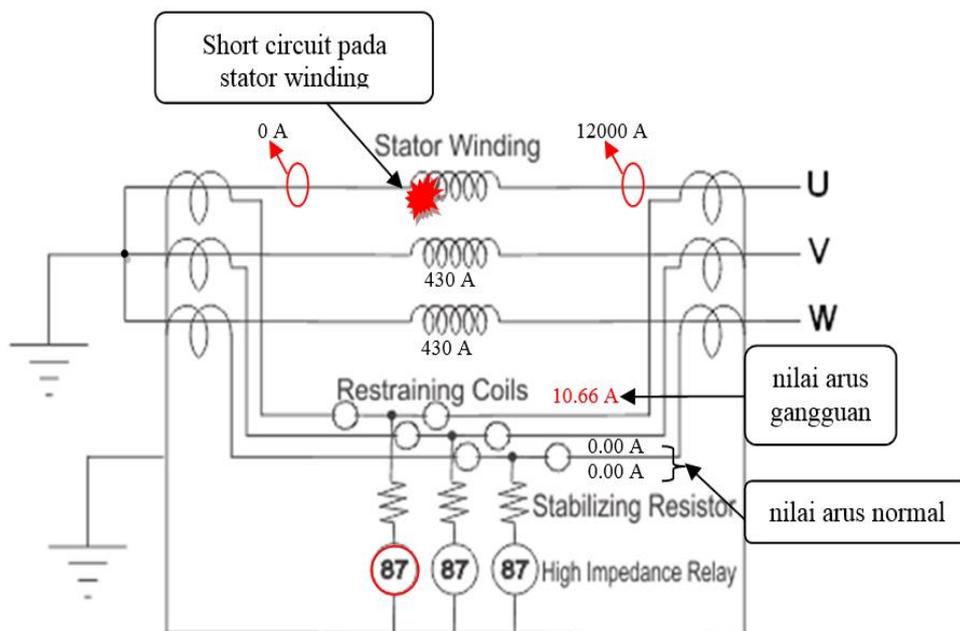
Gambar dibawah ini menunjukkan bahwa salah satu relay proteksi 87 untuk phase U bekerja karena adanya inputan arus bernilai 10.66 Ampere berbeda dengan dua relay lain yang mendapat inputan arus 0.00 Ampere. Hal ini mengindikasikan bahwa pada Phase U Motor CWP A bermasalah.

Dengan CT Rasio 1200/1 A maka dapat diperoleh hasil arus gangguan pada phase U sebesar 12000 A, melebihi arus normal sebesar 430 A.

Gambar 4.19 Short circuit dan differential relay motor CWP A

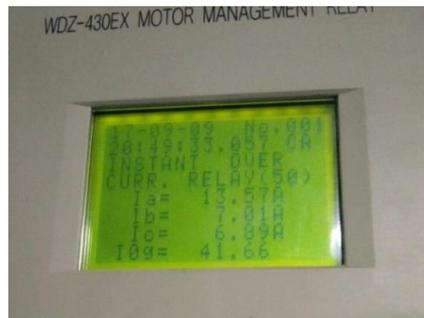
Short circuit yang terjadi pada stator winding phase U juga mengakibatkan kenaikan arus melebihi setting pada relai proteksi yang terpasang pada masing-masing phase sehingga relai over current bekerja. Kenaikan signifikan terjadi pada relai phase U.

Gambar 4.20 Alarm *instantaneous over current relay*

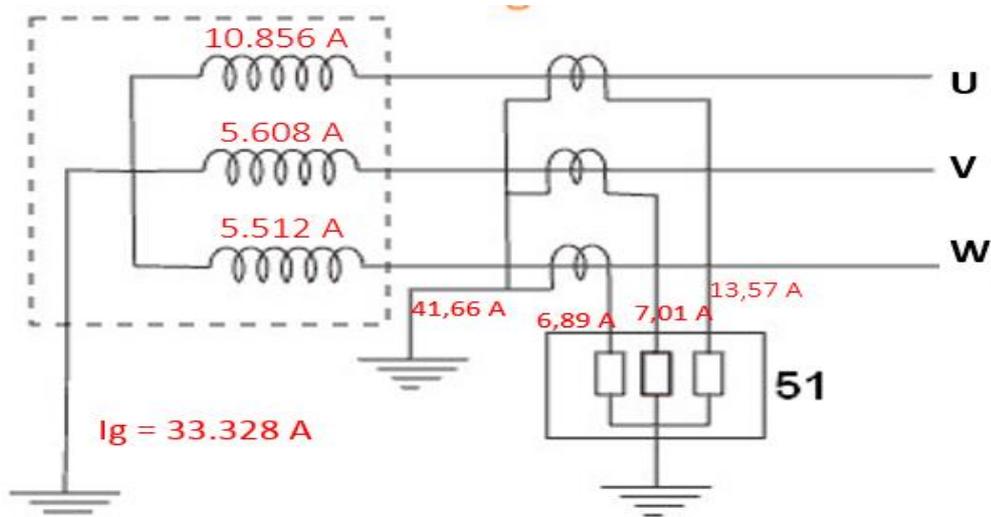
Gambar dibawah ini menunjukkan bahwa arus yang masuk pada masing-masing relai naik melebihi setting. Hal ini mengindikasikan bahwa pada Phase U Motor CWP A mengalami *short*.

Dengan CT Rasio 800/1 A maka dapat diperoleh hasil arus gangguan pada phase U sebesar 10.856 A, melebihi arus normal sebesar 430 A.

Gambar 4.21 Short circuit dan instantaneous overcurrent relay motor CWP A

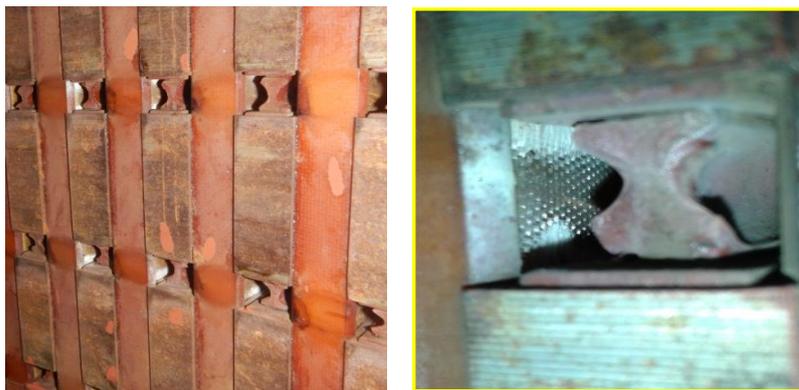
Timbulnya serbuk putih menunjukkan adanya kegiatan partial discharge pada stator winding. Partial Discharge menghasilkan nitric acid dari proses:

Gambar 4.22 Serbuk putih pada *stator winding*

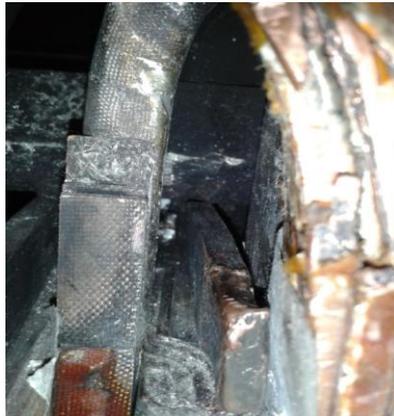
Gambar 4.23 Penutup inti stator yang lepas

Penutup inti stator yang lepas disebabkan oleh loncatan bunga api antara fasa dengan penutup stator tersebut yang menimbulkan panas sehingga merusak sambungan (*welding*) penutup inti stator dengan inti statornya. Penutup inti stator ini kemudian tertarik oleh medan magnet dan menggores rotor yang sedang berputar. Sehingga menyebabkan *rubbing* pada rotor dan membuat ujung penutup core menjadi rata.

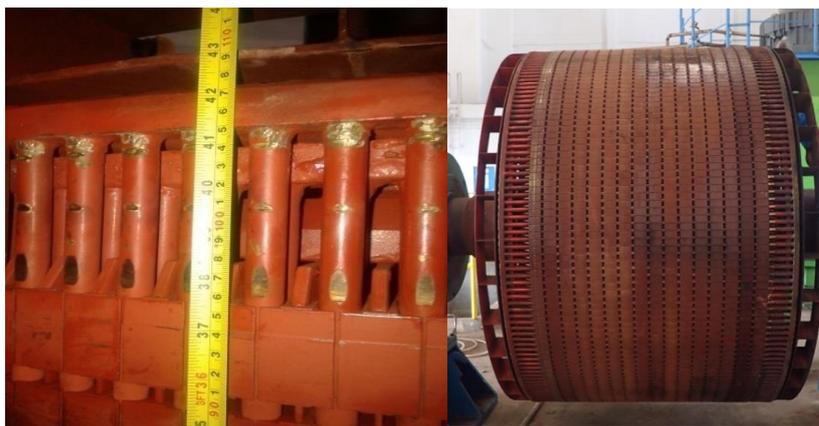
Gambar 4.24 Terdapat rubbing pada rotor bagian atas

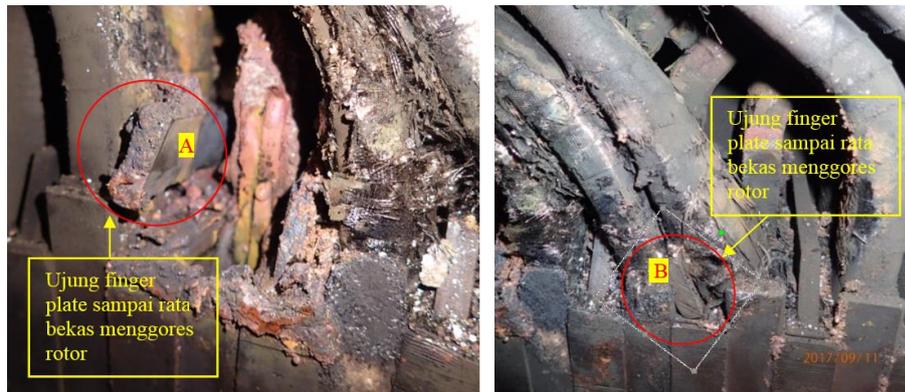
Gambar 4.25 Penutup core yang lepas dari welding dan ujungnya menjadi rata.

Jika dilihat lebih detil bentuk luka penutup core (*finger plate*) yang lepas adalah bentuk tipikal kerusakan akibat adanya aliran arus listrik yang besar pada penutup *core* tersebut. Aliran arus ini akibat adanya hubung singkat antara fasa dengan penutup *core*. Hubung singkat ini bisa terjadi akibat kegagalan *groundwall insulation stator winding* yang berdekatan dengan penutup *core*. Kegagalan *groundwall insulation* bisa disebabkan oleh aktivitas *partial discharge* yang terus menerus pada area tersebut.

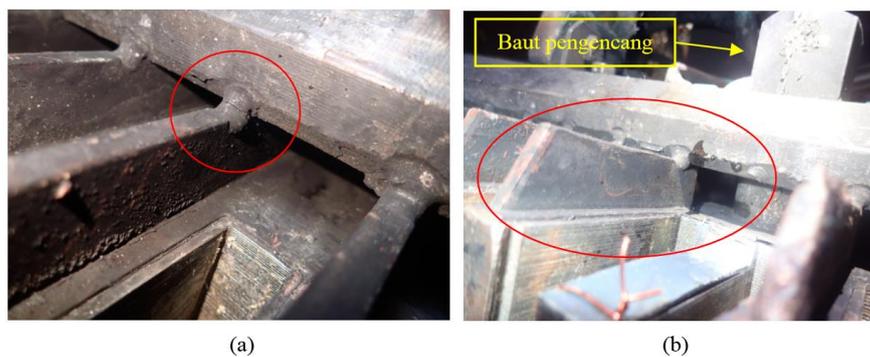
Selain itu las-lasan *finger plate* yang lain juga rentan retak jika terkena *vibrasi* yang berlebihan atau adanya gangguan lain pada stator seperti *partial discharge* karena hanya di las pada satu titik saja. Terutama *finger plate* yang terletak di depan baut pengencang seperti yang menggores stator karena dimensi yang lebih pendek dari pada *finger plate* pada posisi yang lain. Hal ini lebih memungkinkan untuk tertarik oleh medan magnet ke arah stator jika las-lasannya retak kemudian lepas.

Gambar 4.26 (a) Welding finger plate yang retak
(b) Finger plate di depan baut pengencang lebih pendek

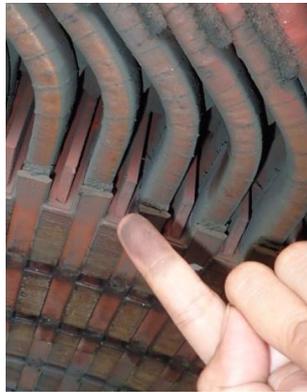
Selain beberapa kerusakan pada rotor dan stator, juga ditemukan *stator winding* yang kotor. Kontaminasi pada *winding stator* oleh debu, karbon, minyak atau bahan kimia lain yang terkumpul di permukaan isolasi merupakan partikel

konduktif yang dapat menghantarkan listrik. Karena adanya beda potensial antara *winding* dengan *ground* maka partikel tersebut akan berfungsi sebagai media penghantar untuk menghantarkan arus listrik dari *winding* ke *ground*, karena sifat kotoran yang demikian maka pada tempat-tempat penumpukan kotoran akan terbentuk jalur hantaran listrik (*electrical tracking*) dan menyebabkan munculnya *partial discharge* pada permukaan stator *winding* yang pada akhirnya memperpendek umur *stator winding*.

Gambar 4.27 Kotoran pada *stator winding*

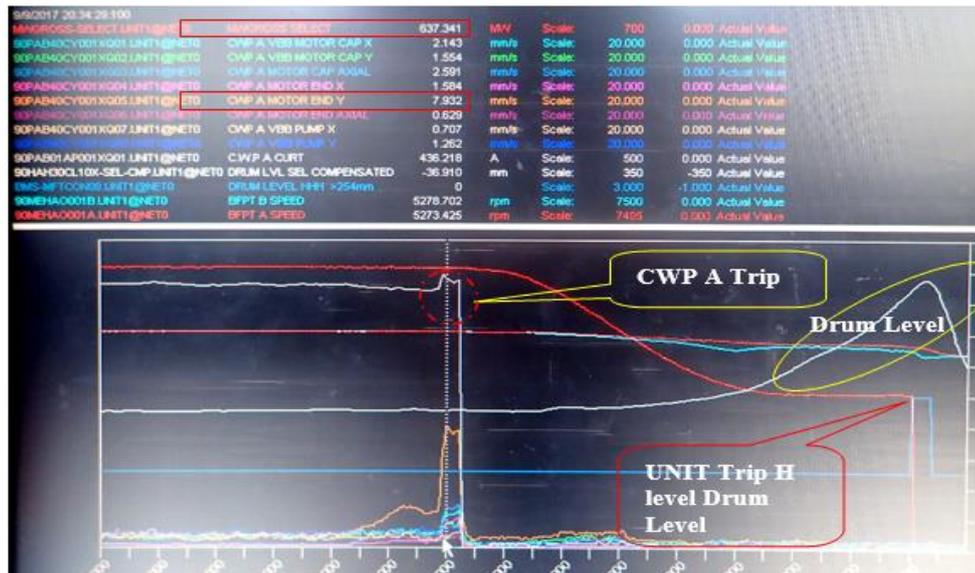
Gambar 4.29 Trending Level Setam Drum

Pada data trending yang didapatkan dari monitor *Central Control Room* PLTU Paiton 9 dapat dilihat bahwa setelah *CWP A Trip*, *Level Steam Drum* terus naik hingga akhirnya proteksi level *High* aktif dan *Unit Trip*.

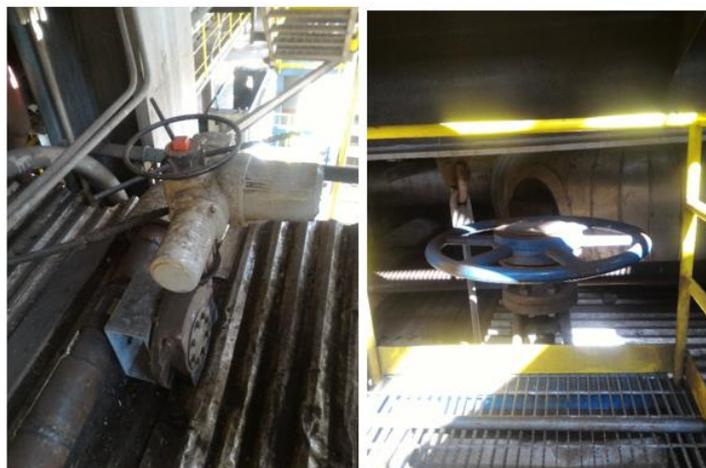
Kondisi saat terjadi kegagalan CWP A, unit trip karena level drum *high*. Kenaikan drum level disebabkan oleh kerusakan pada MOV (*Motor Operating Valve*) *lower drain header* yang mengalami *leakstrough*, sehingga pada *manual isolation valve* diposisikan *Close* dengan tujuan supaya air tidak terus terbuang keluar karena akan menyebabkan lossis pada air boiler. Hal ini menghambat eksekusi di dalam melakukan stabilisasi level drum.

Gambar 4.30 (a) MOV *Lower Header Drain* Yang *Leakstrough*

(b) *Manual Valve Lower Header Drain* Yang Di Posisikan *Close*

1. Memperbaiki *MOV Lower Header Drain Valve* yang rusak
2. Memposisikan *Manual Isolation Valve Lower Header Drain* dalam kondisi *Normally Open*.
